# 社会福祉施設の近年の火災事例

# 長崎県大村市認知症高齢者グループホーム火災の概要

# 群馬県渋川市老人ホーム火災の概要

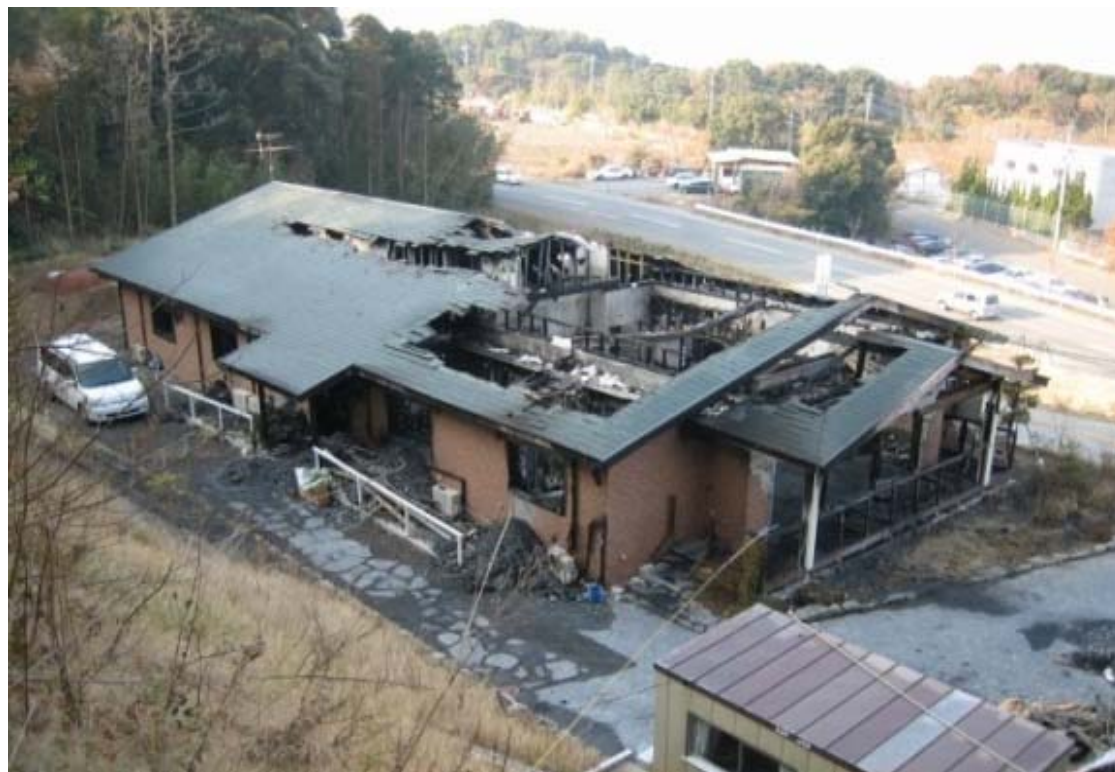
平屋建ての建物全体をグループホームとして使用していた。

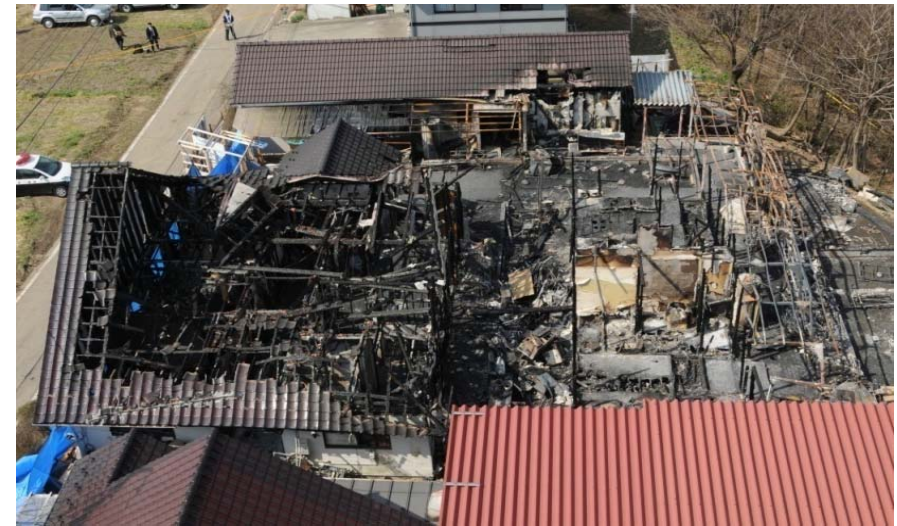
建物外観

焼損程度: 全焼(本館・別館1)、  
半焼(別館2)、  
部分焼(隣接建物3棟)

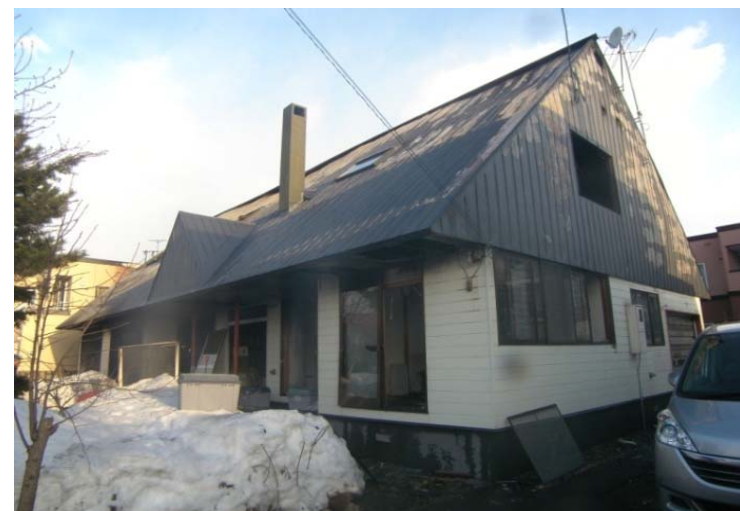
構造:木造 階数:2階建て 延べ面積:248.43m<sup>2</sup>

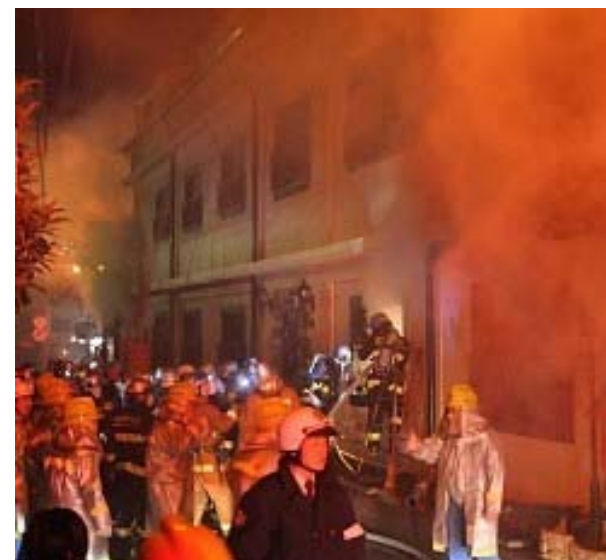
構造:鉄骨造一部木造 階数:4階建て 延べ面積:581.85m<sup>2</sup>  
グループホーム(1・2階)、事務所(3階)、住宅(4階)

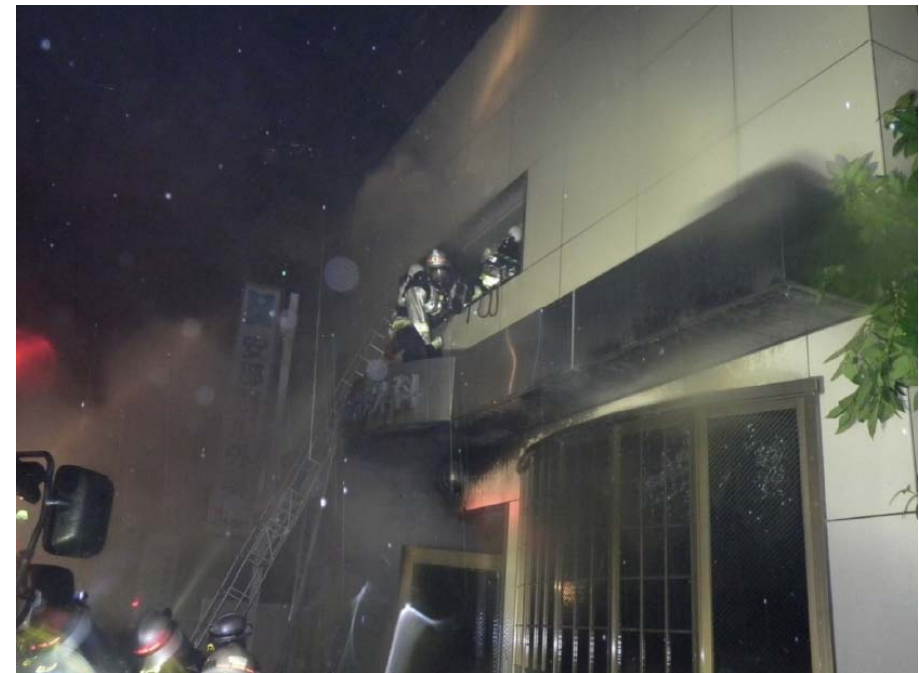
構造:RC造 階数:地上4階・地下1階建て  
延べ面積:681.71m<sup>2</sup>  
倉庫・休憩室(地下1階)、診察室・病室等(1, 2階)、  
住居(3階)、看護師寮(4階)

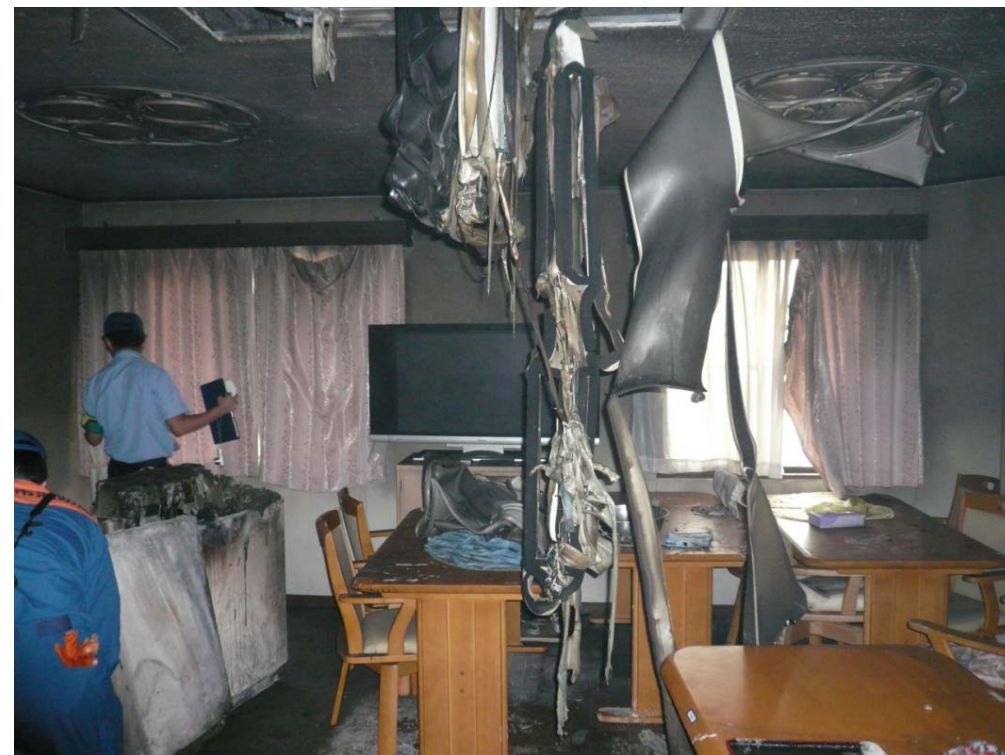
建物被害 出火建物:部分焼

焼損床面積:7m<sup>2</sup>

3口タップ延長コードのプラグから出火し、周囲の可燃物及び洗濯機の樹脂製架台に着火し、延焼拡大したもの（推定）
