## 介 護 保 険 最 新 情 報

Vol.883

介護ベッドに関する注意喚起について（依頼）

## 介護ベッドと柵や手すりとの間に首などが挟まれる事故に注意 ー毎年死亡事故が発生していますー

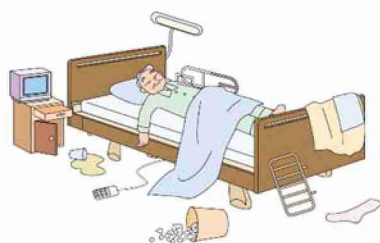
- ベッド周りは常に整理整頓し、利用者が無理な姿勢を取っていないか確認しましょう。
- その際、電源コードの上に重いものが置いてあると、断線し火災の原因になることがあります。使用しないときはプラグを抜いて、ホコリ等がたまっていないか確認しましょう。
