東邦ガスによる金網ストーブの点検活動及び  
ガス機器使用時の注意喚起について（通知）

東邦ガスの金網ストーブの点検について

# 金網ストーブを お持ちのお客さまへお願いします。

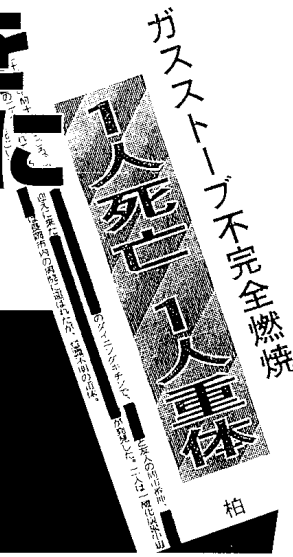
金網ストーブの事故例

古い金網ストーブを長時間使用しますと、不完全燃焼により一酸化炭素(CO)中毒をおこす危険があります。一酸化炭素(CO)は強い毒性を持つ物質で、死につながる危険性を持っています。重大事故に至らないために、ストーブの点検・取り替えを是非お願いします。ご使用の際は必ず換気をお願いします。

金網部分の変形やほこりなどによる詰まりなどは不完全燃焼につながります。また、外観はきれいに見えても金網の変形や内部のほこり詰まりで不完全燃焼をおこしやすくなります。

ストーブを使用する場合は30分に1回が換気の目安です。開放できない窓の部屋には、給排気口を設けるか、換気扇があれば、まわしてください。

金網ストーブは安全装置が付いていません。使用中何かおかしいなと思ったら、ご連絡ください。係員が点検にまいります。
